木構造建築物の耐震設計技術に関する研究

[キーワード: 木造建築物, 耐震設計, 地震被害]

教授 小川宏樹

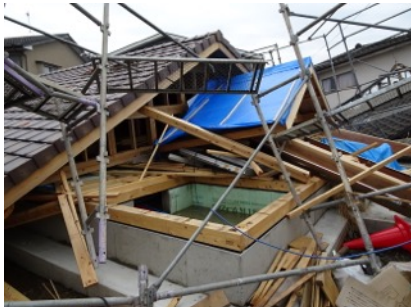
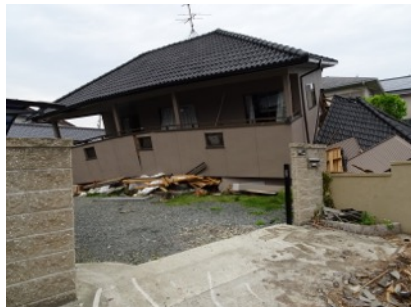
写真 熊本県益城町における木造住宅被害

平成28年4月に発生した熊本地震では、震度7の強い揺れにより多くの木造住宅に被害が発生した。地震発生直後より木造家屋の被害状況について現地調査を行った結果、昭和56年以降に建築された「新耐震基準」を満たしていても、基礎や耐力要素に問題のある建物では、倒壊などの大きな被害を受けたことを確認した。
