土構造物の維持管理のための 静電容量式水浸・空洞化センサの開発

[空洞化, 静電容量式センサ, 社会基盤の維持管理] 准教授 上野勝利

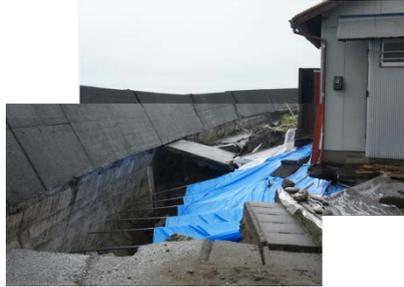
写真1 高潮により空洞化した防潮堤背面

高潮や高水による護岸や堤防の浸水・排水、あるいは地震や老朽化により破損した下水管などの埋設管からの浸水・排水により土が排出され、地盤内に空洞が発生しやがて陥没崩壊する被害が発生している(写真1)。表面の舗装の強度が高いほど大きな空洞が形成されるまで崩落せず、被害が甚大となる傾向にある。また、地盤の劣化を放置すれば地震や津波による被害を増大する恐れもある。そのため、図1に示すように新設時や補修時に浸水や空洞化を検知するセンサを埋設し、被害の初期段階で異常を検知することができれば、補修費用の軽減が期待できる。

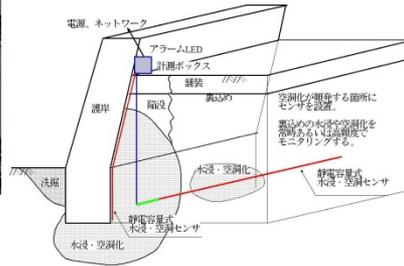
図1 空洞化センサ設置概念図
footing

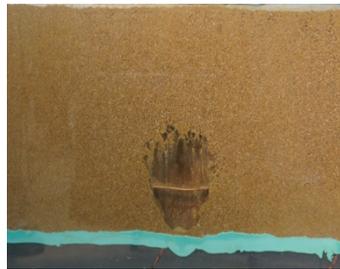
写真2 発生した空洞と
フィーダーセンサ(正面)

写真2は、欠陥を有する地中埋設管からの漏水・排水履歴により発生した空洞を示している。空洞中に埋設したセンサが見える。空洞を有する地盤の支持力は、破壊を考慮したFEM解析(図2)により評価することができる。土のせん断強度および空洞の寸法と深さと支持力の関係は得られており、空洞寸法の評価ができれば、補修の必要性を判断することができる。そこで、図3は地中に埋設したセンサの測定結果を示している。空洞未発生個所の測定値は履歴とともに変動が収束し、空洞発生個所は変動が増大した。測定値に表れる浸水・排水に伴う短期的な変動から、空洞寸法を評価することを試みた(図4)。目視観察と概ね一致した。230分付近の差異は、崩落土砂によりセンサが閉塞したためである。

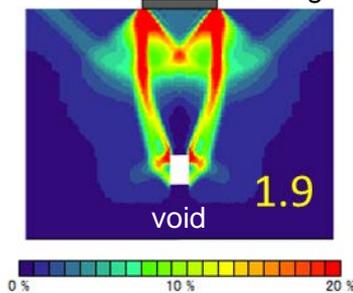
図2 空洞を有する地盤の
支持力FEM解析

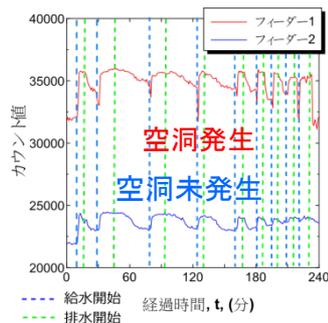
図3 空洞発生実験センサ
測定結果

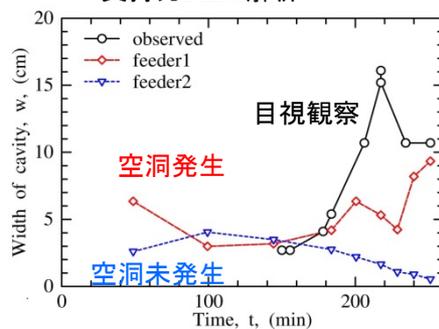
図4 空洞幅測定値の観察とセンサ
による比較
