# 令和6年能登半島地震における 港湾・海岸の被害と教訓

環境防災研究センター 準教授 山中亮一

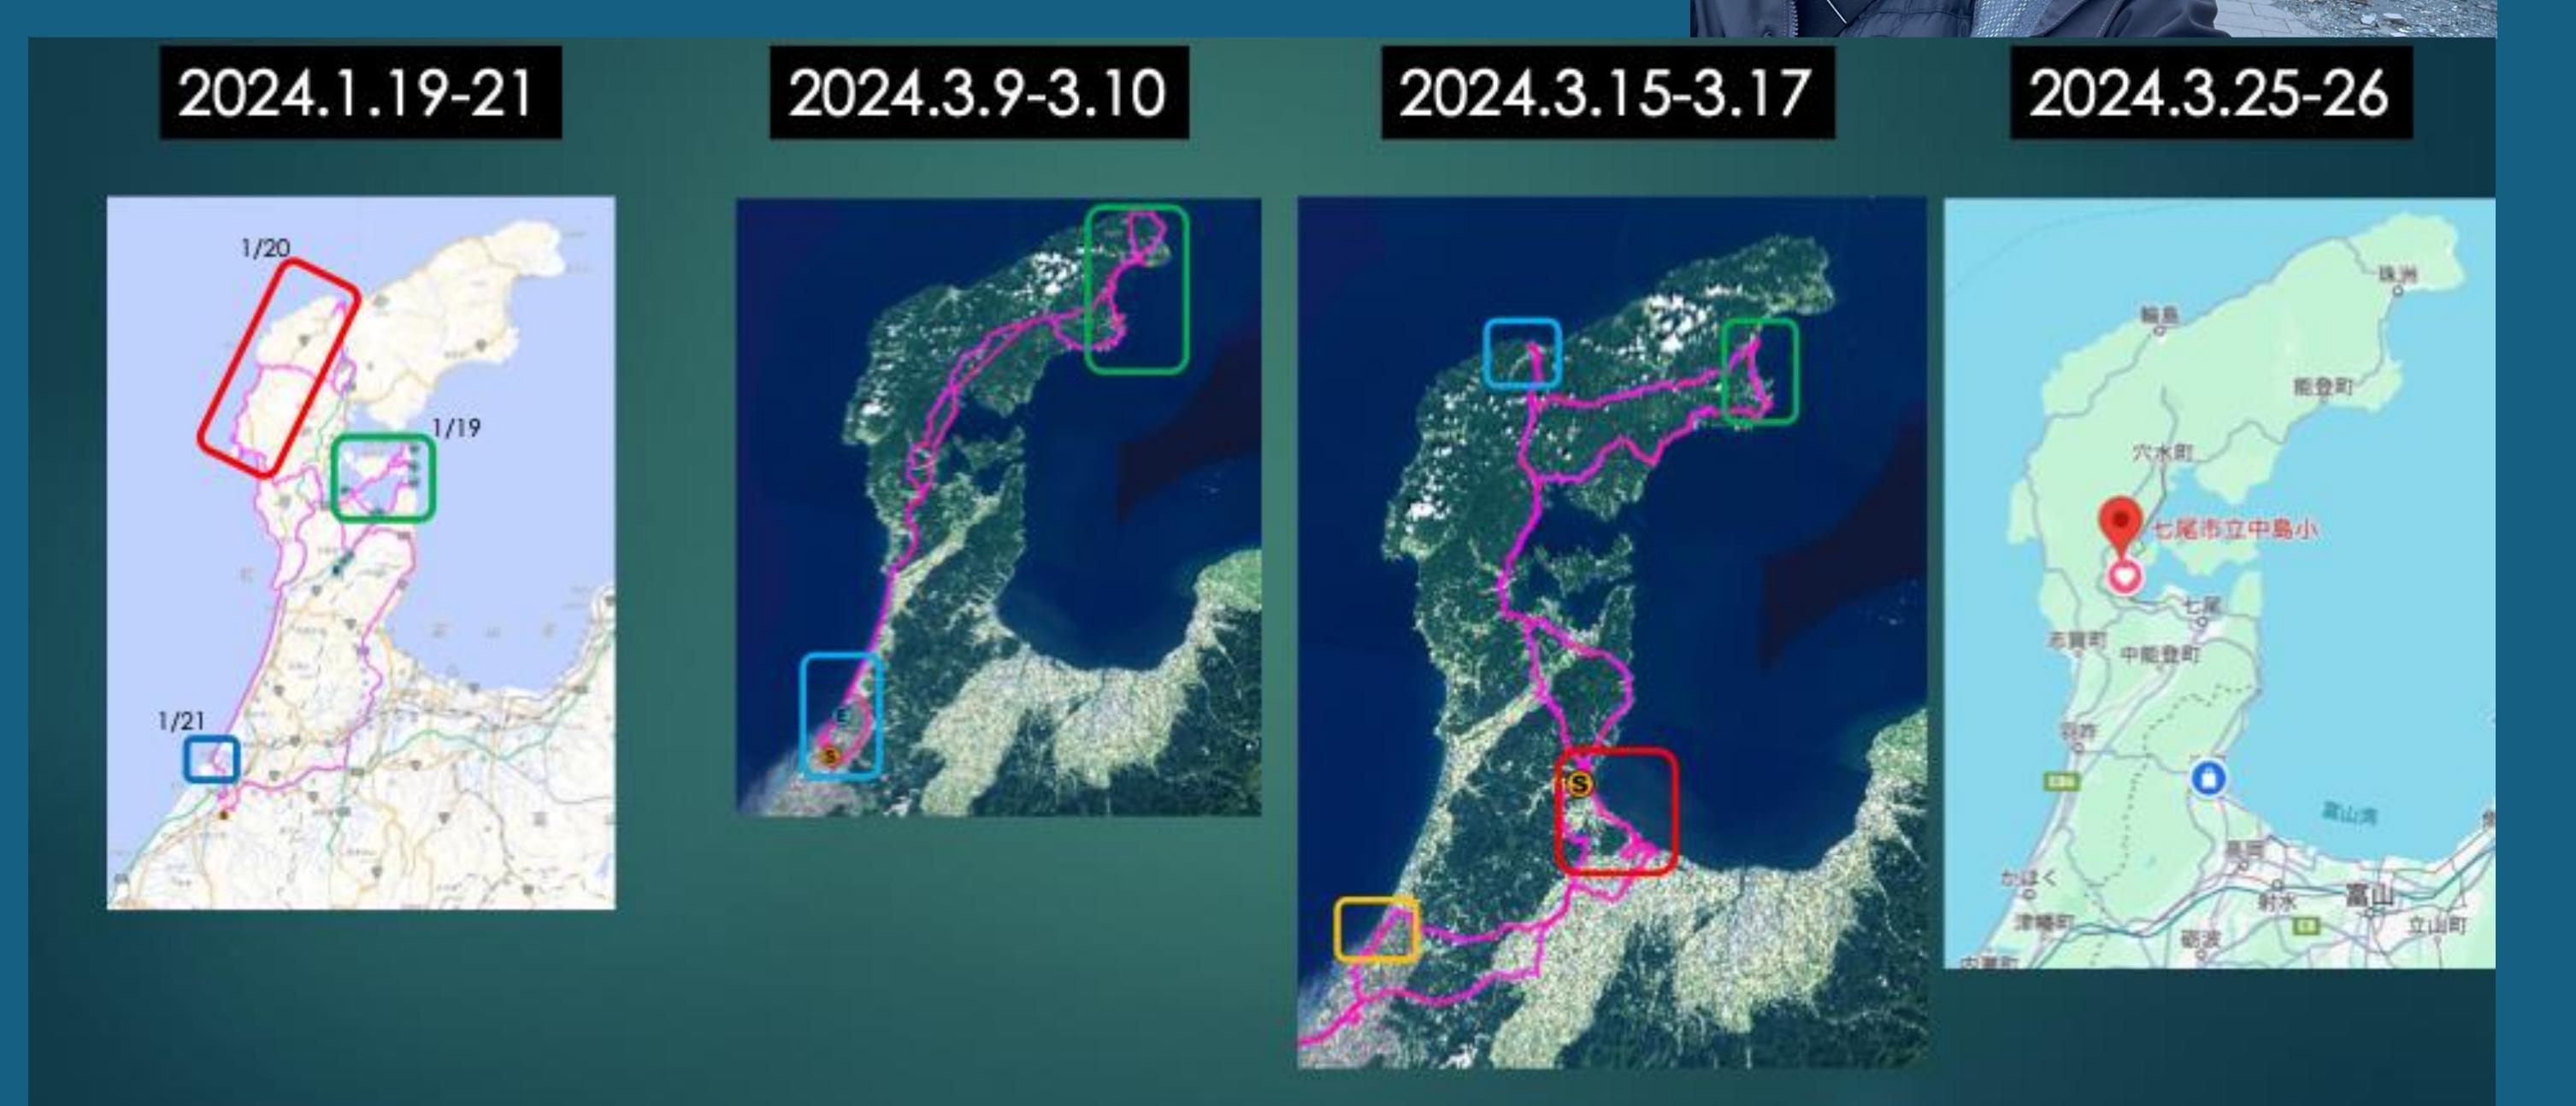
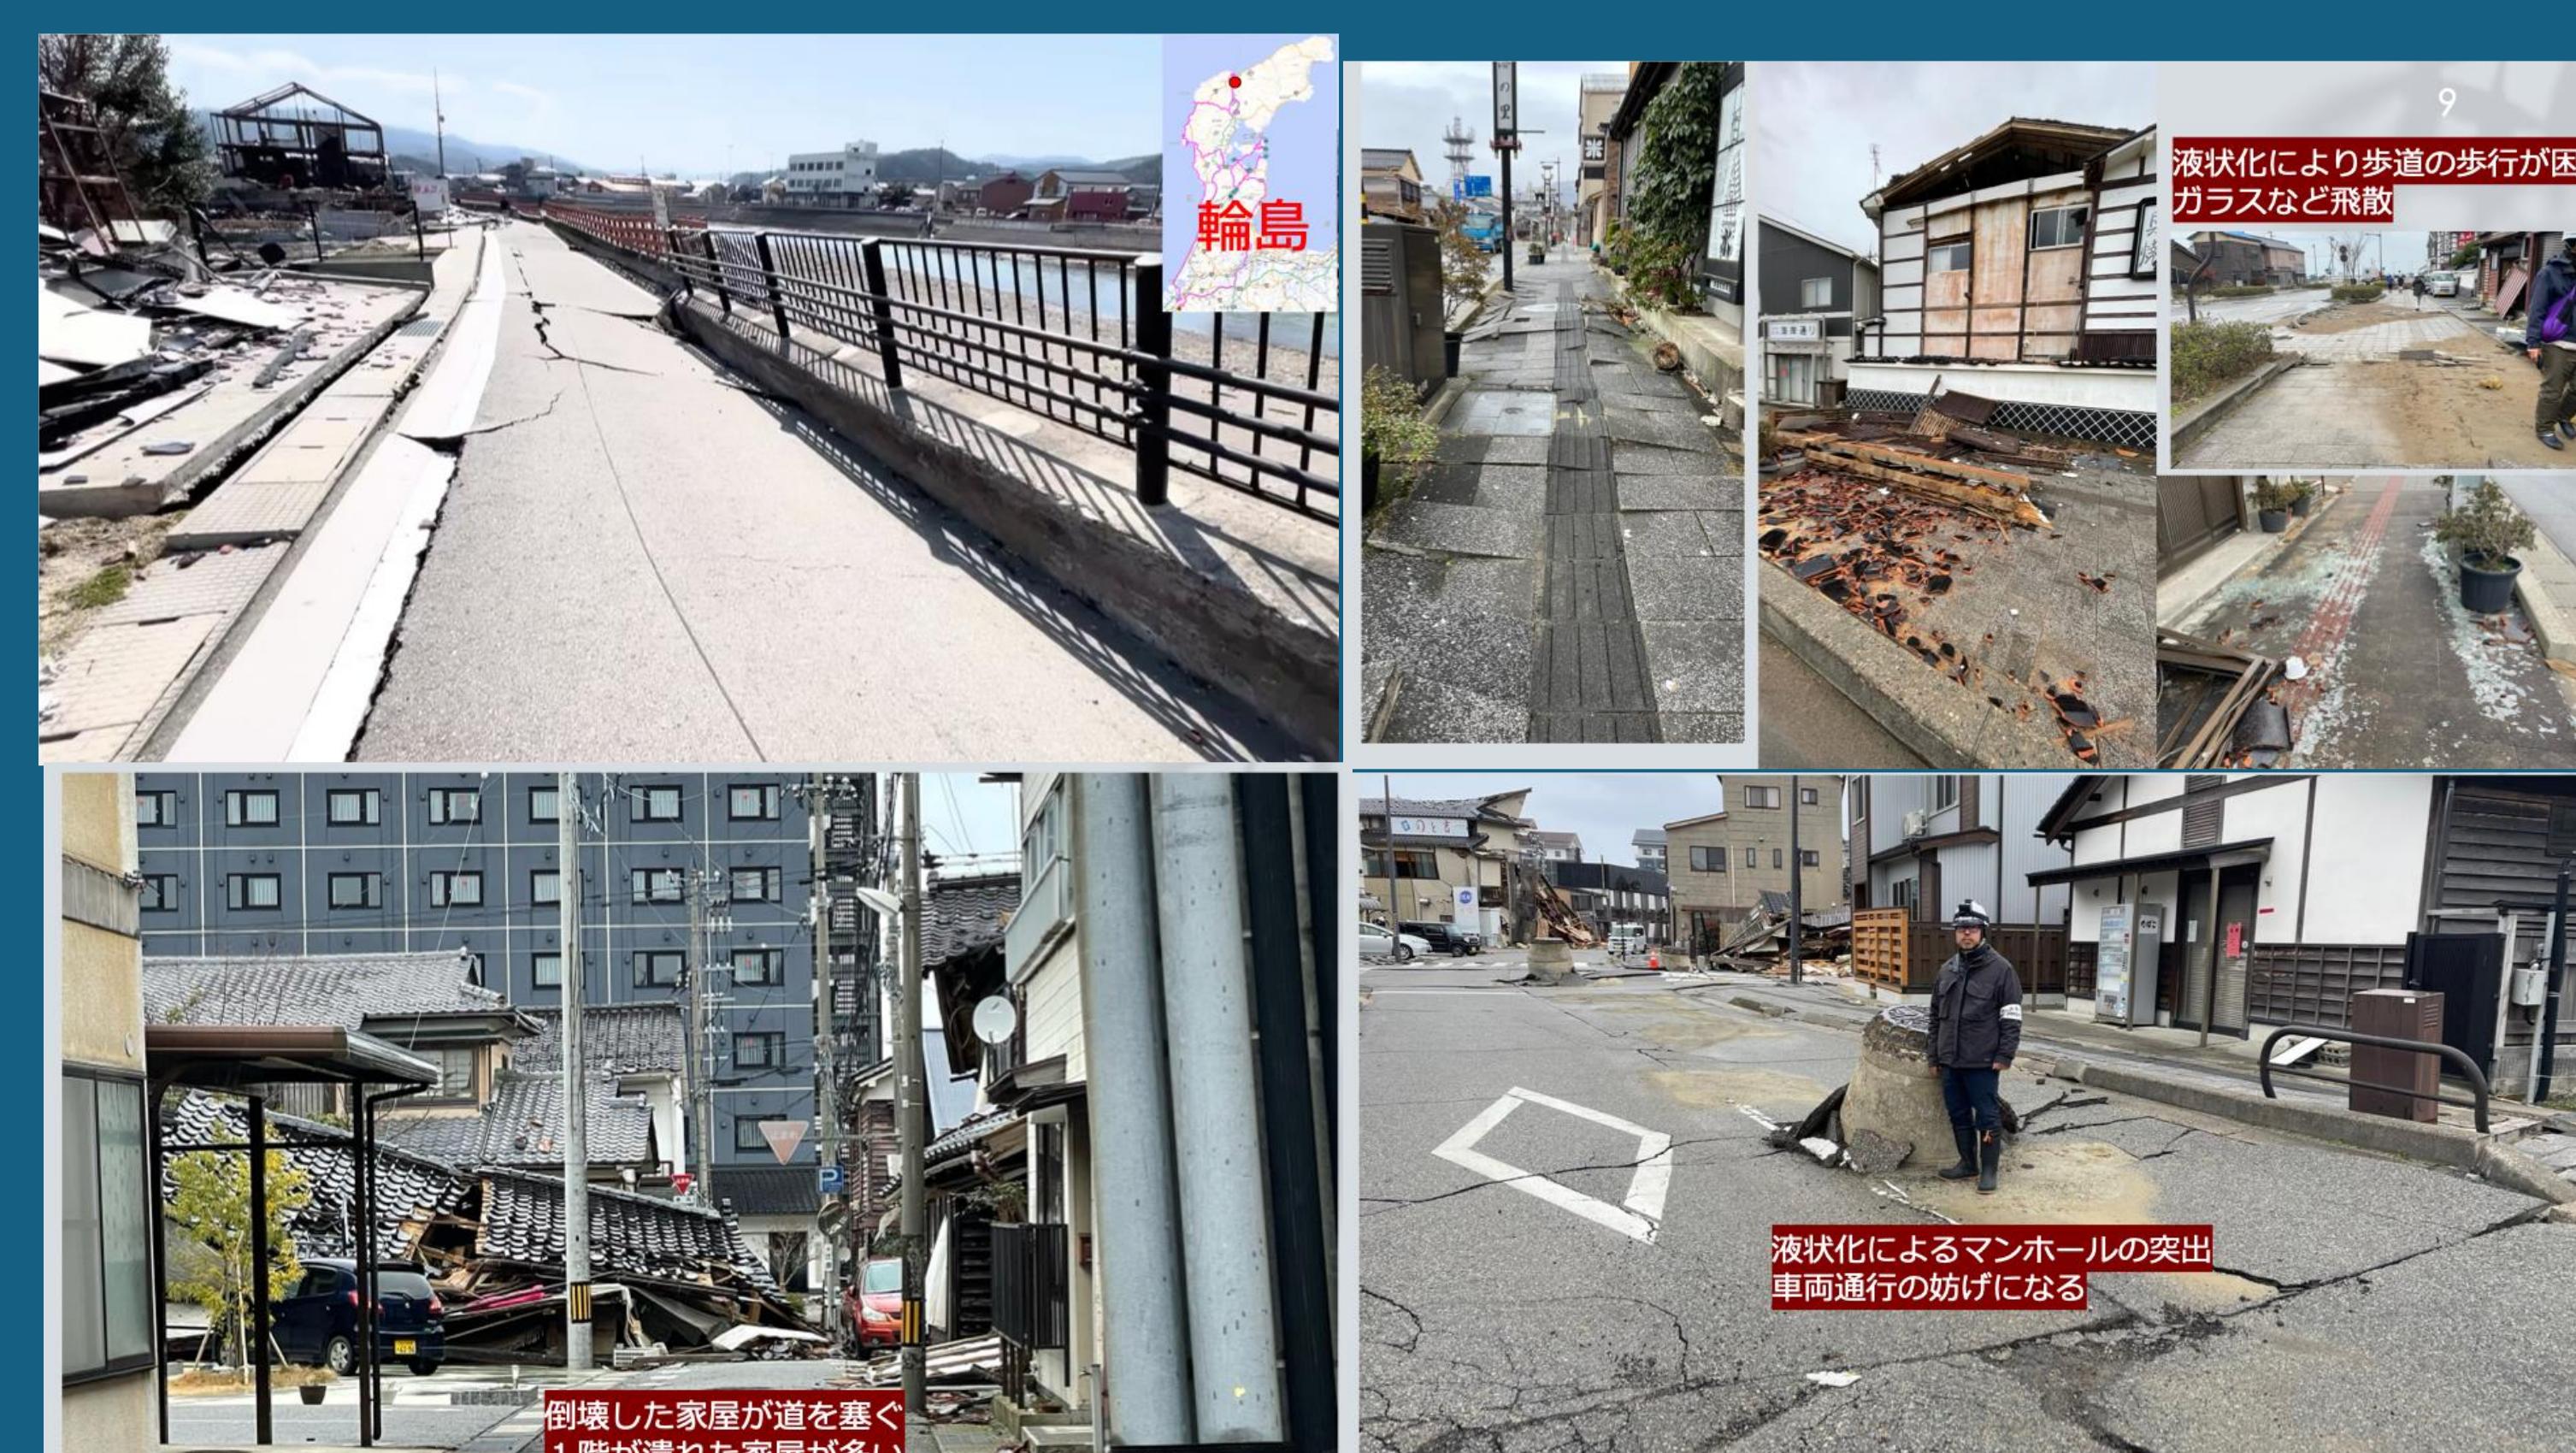
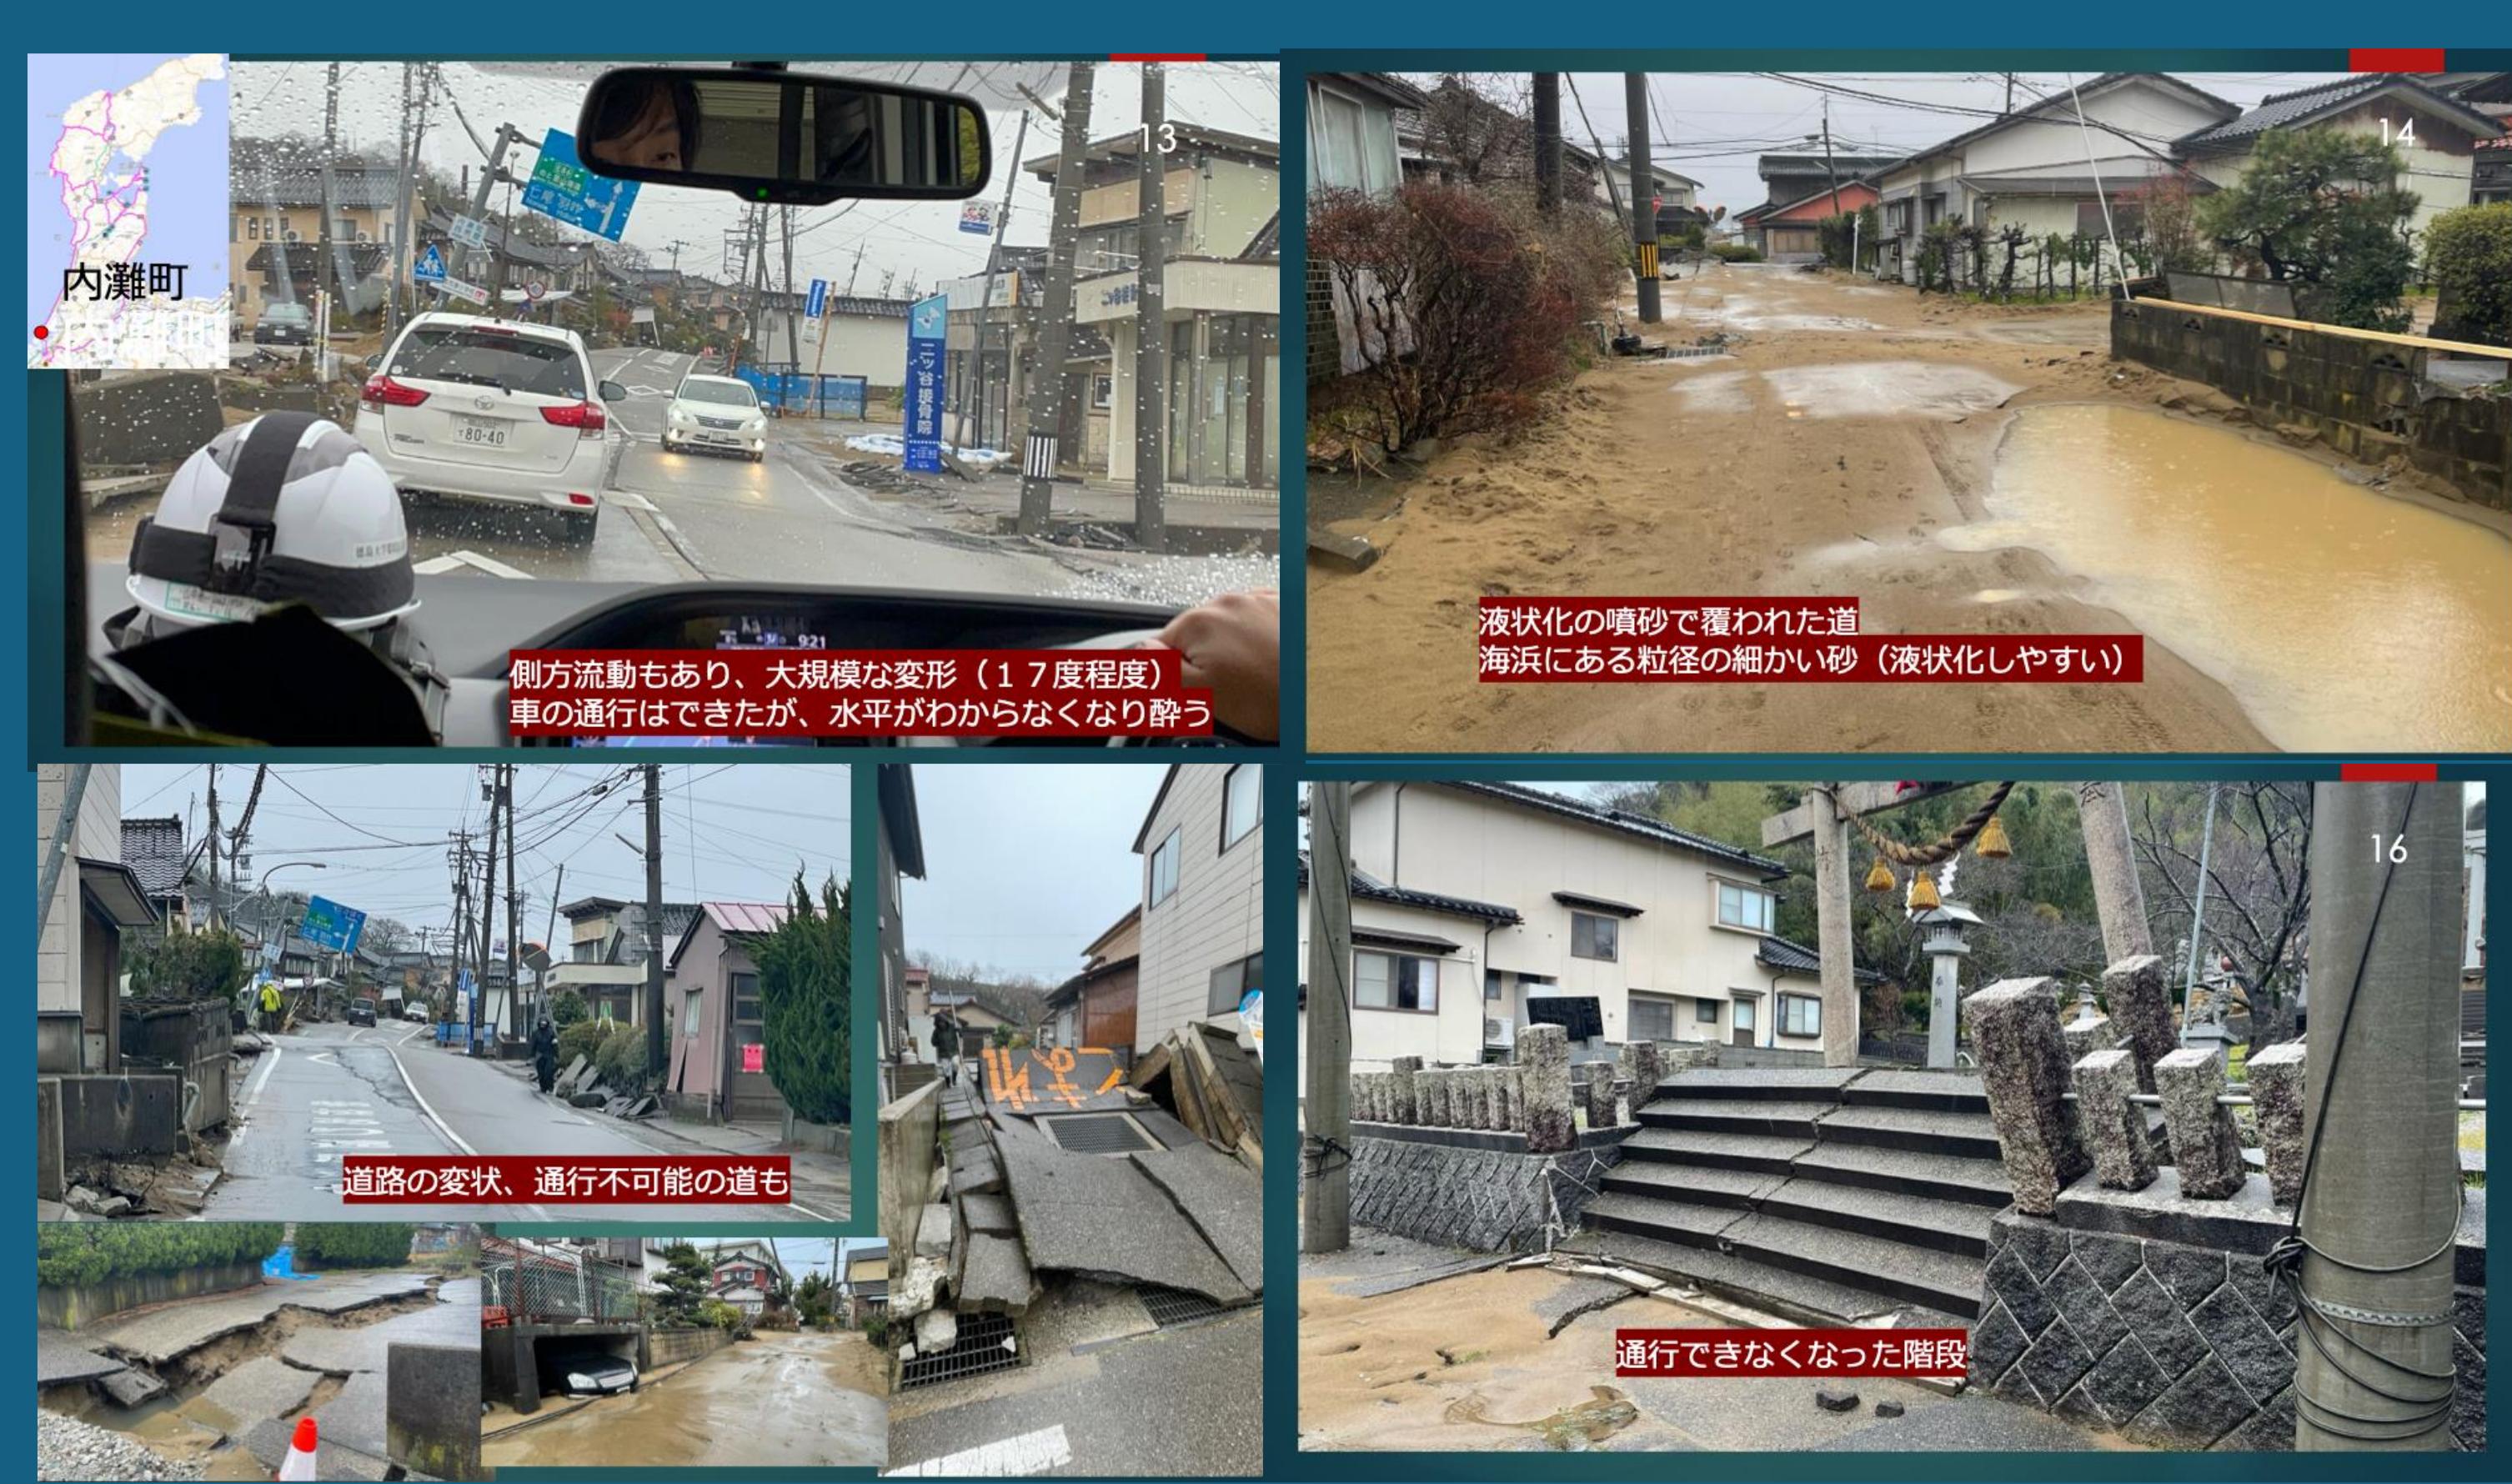
## 2. 研究方法と現地の様子

現地調査を実施

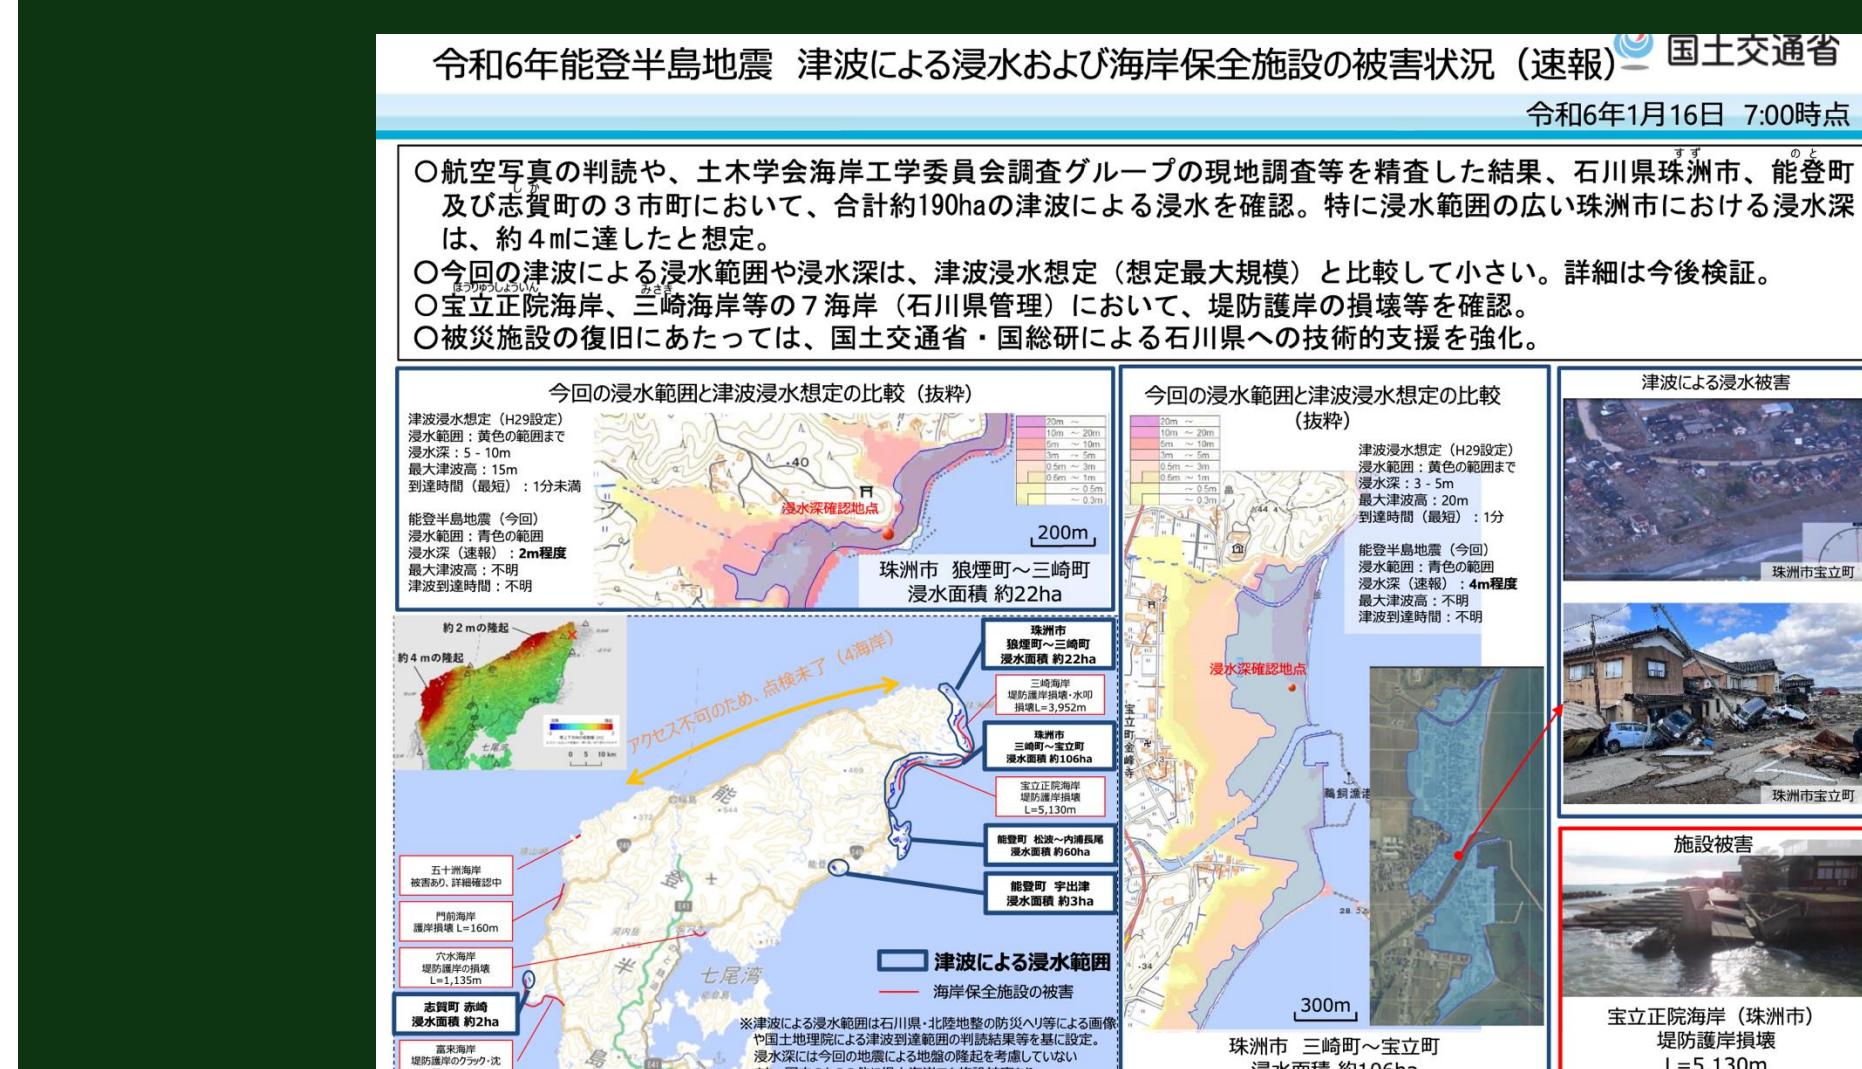
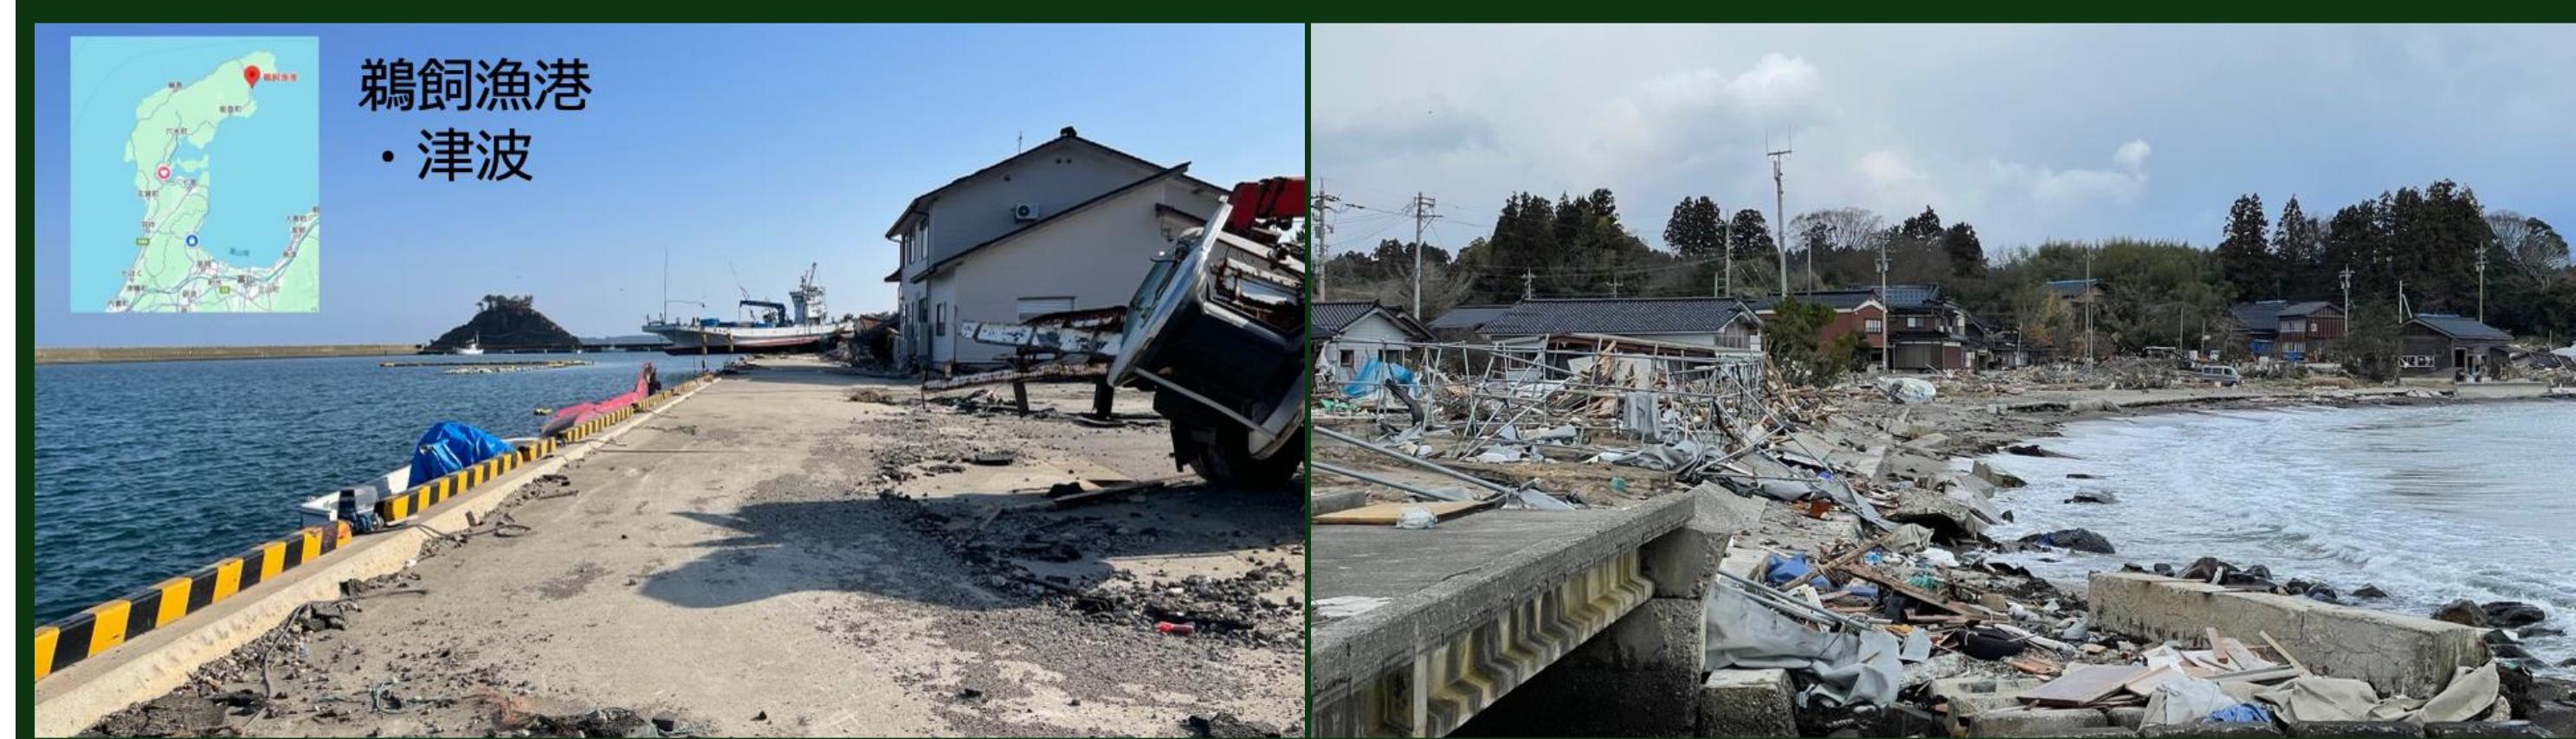
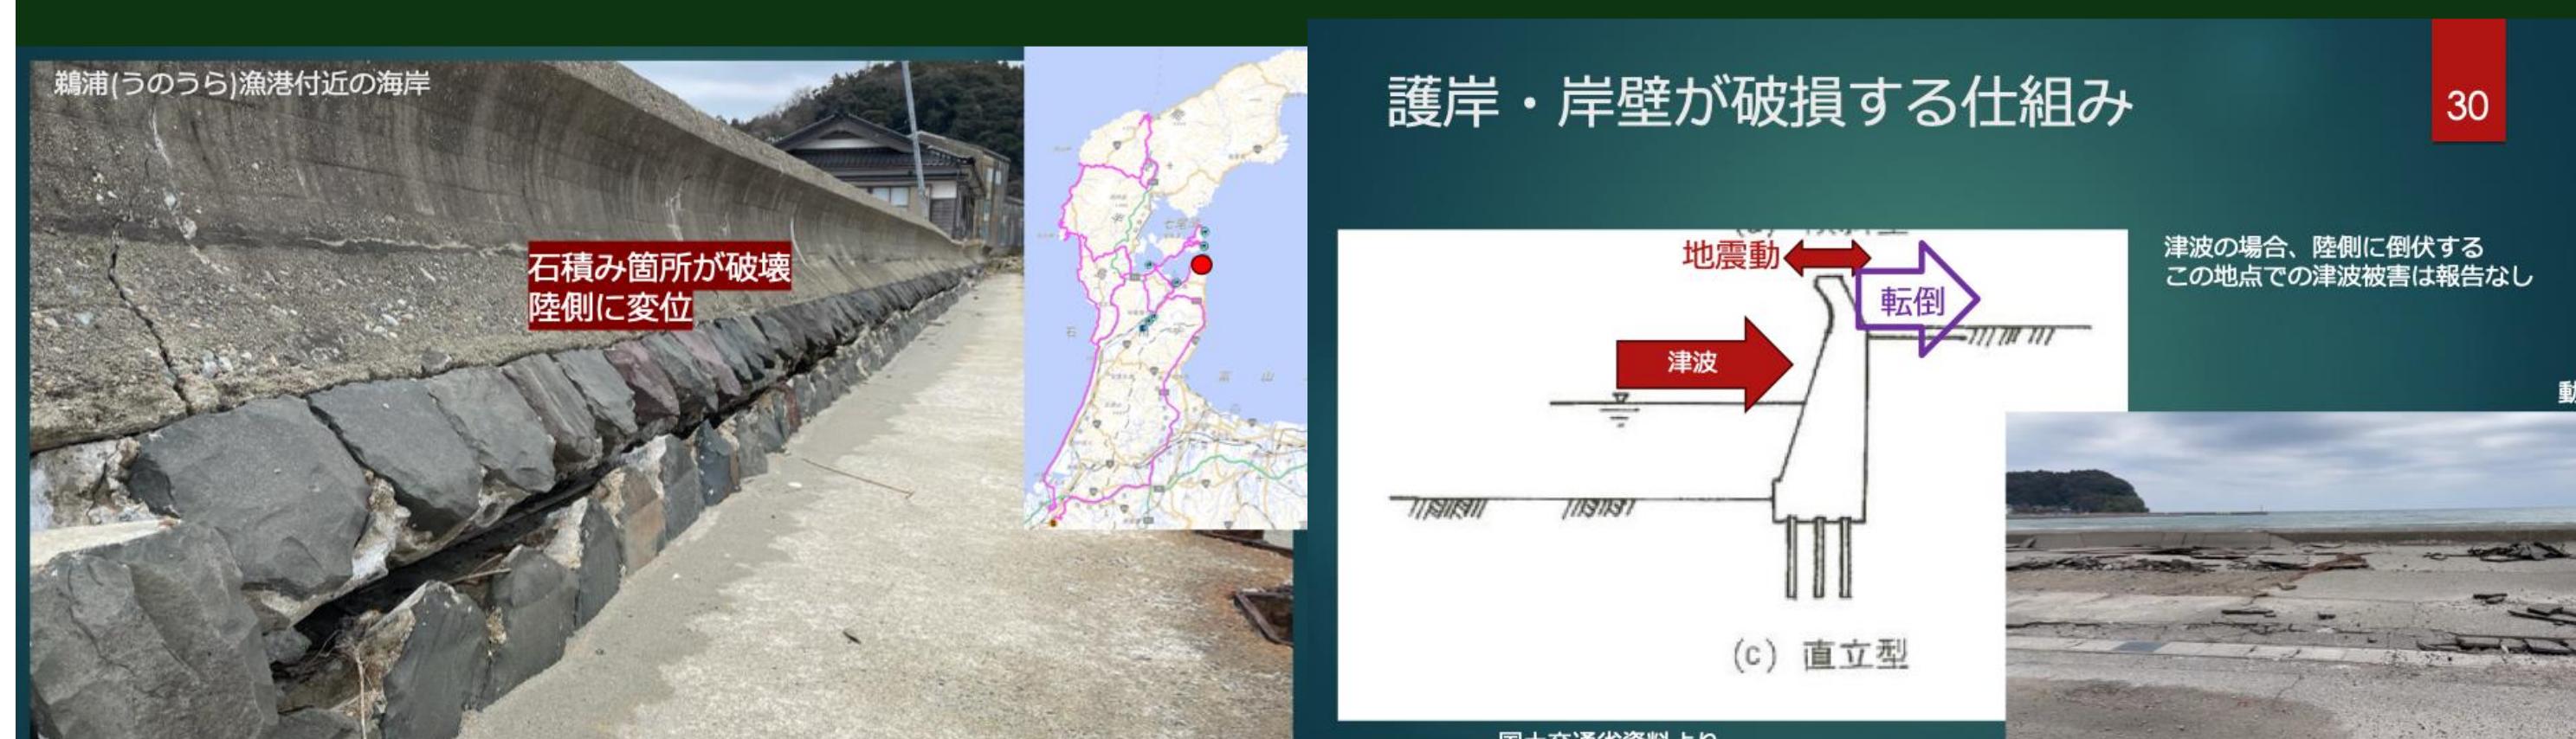
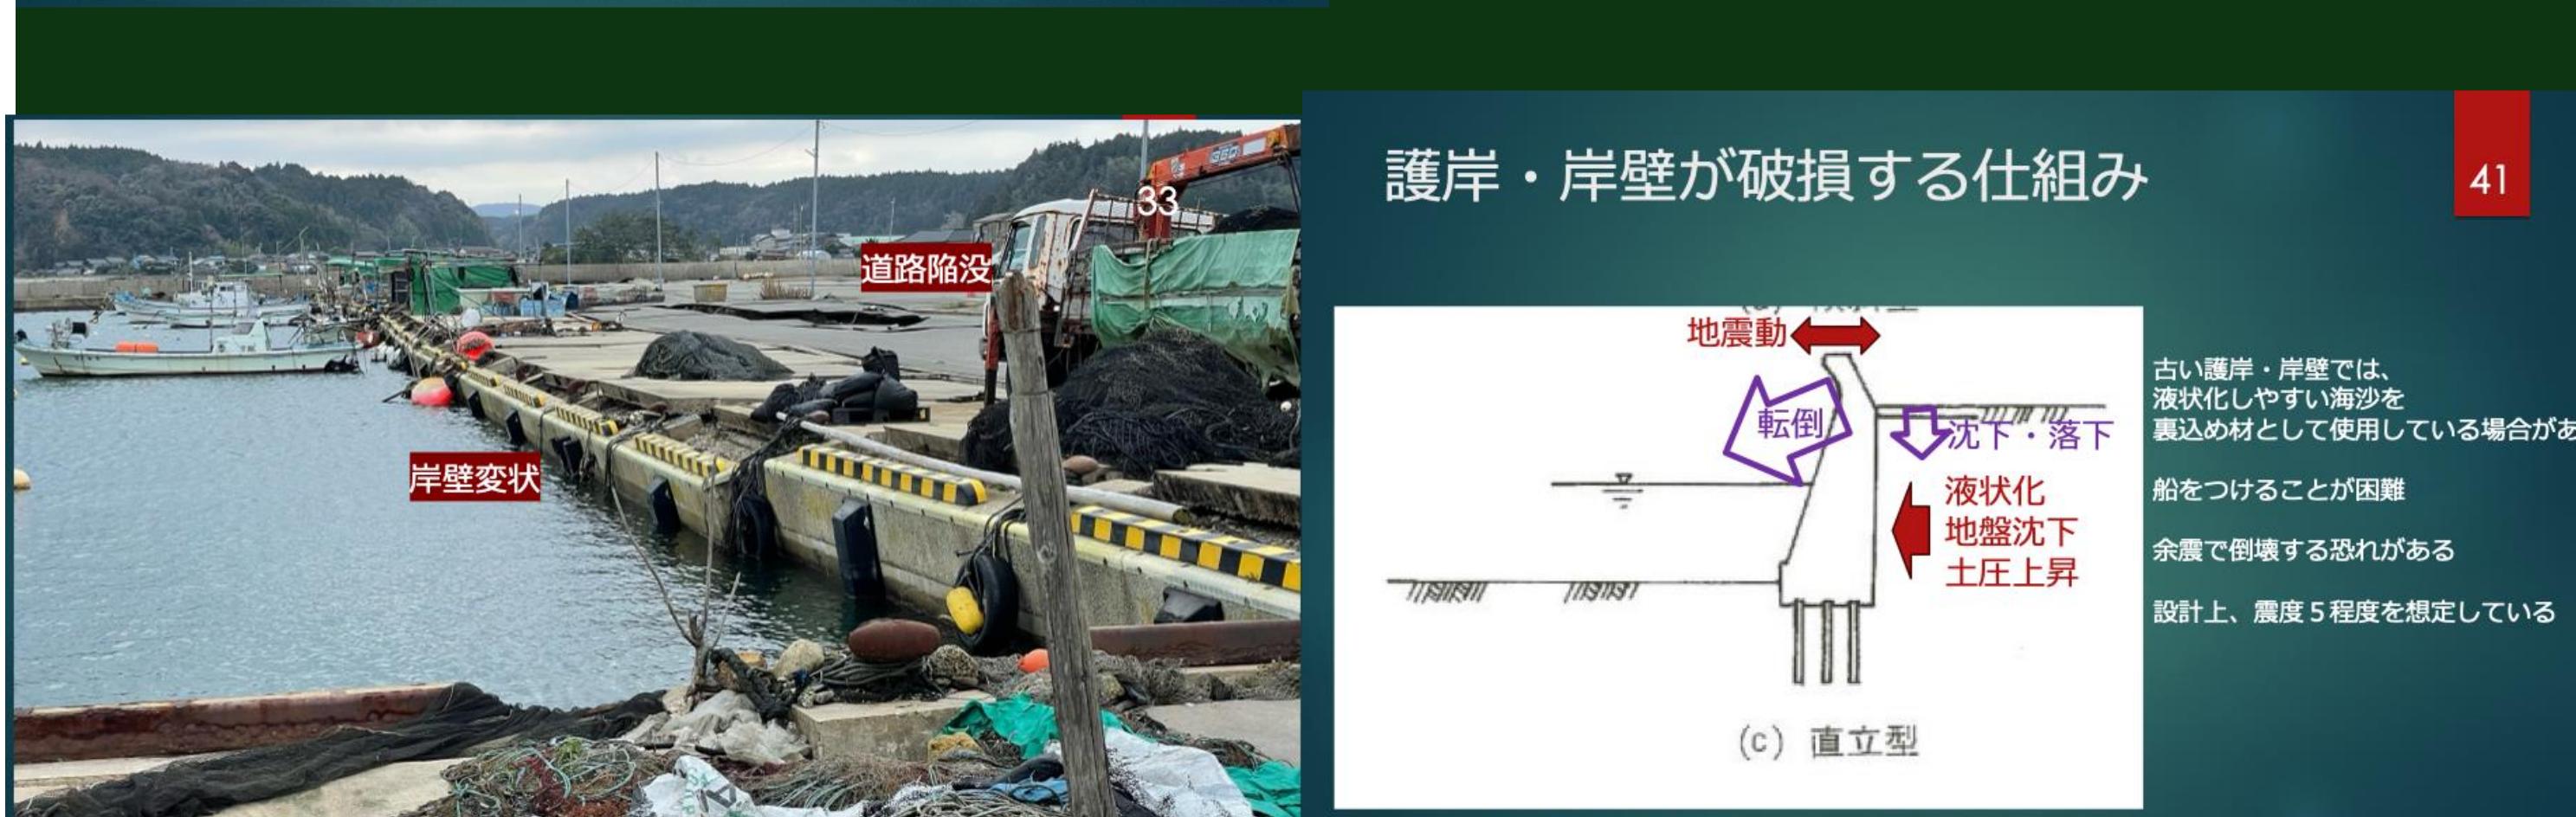
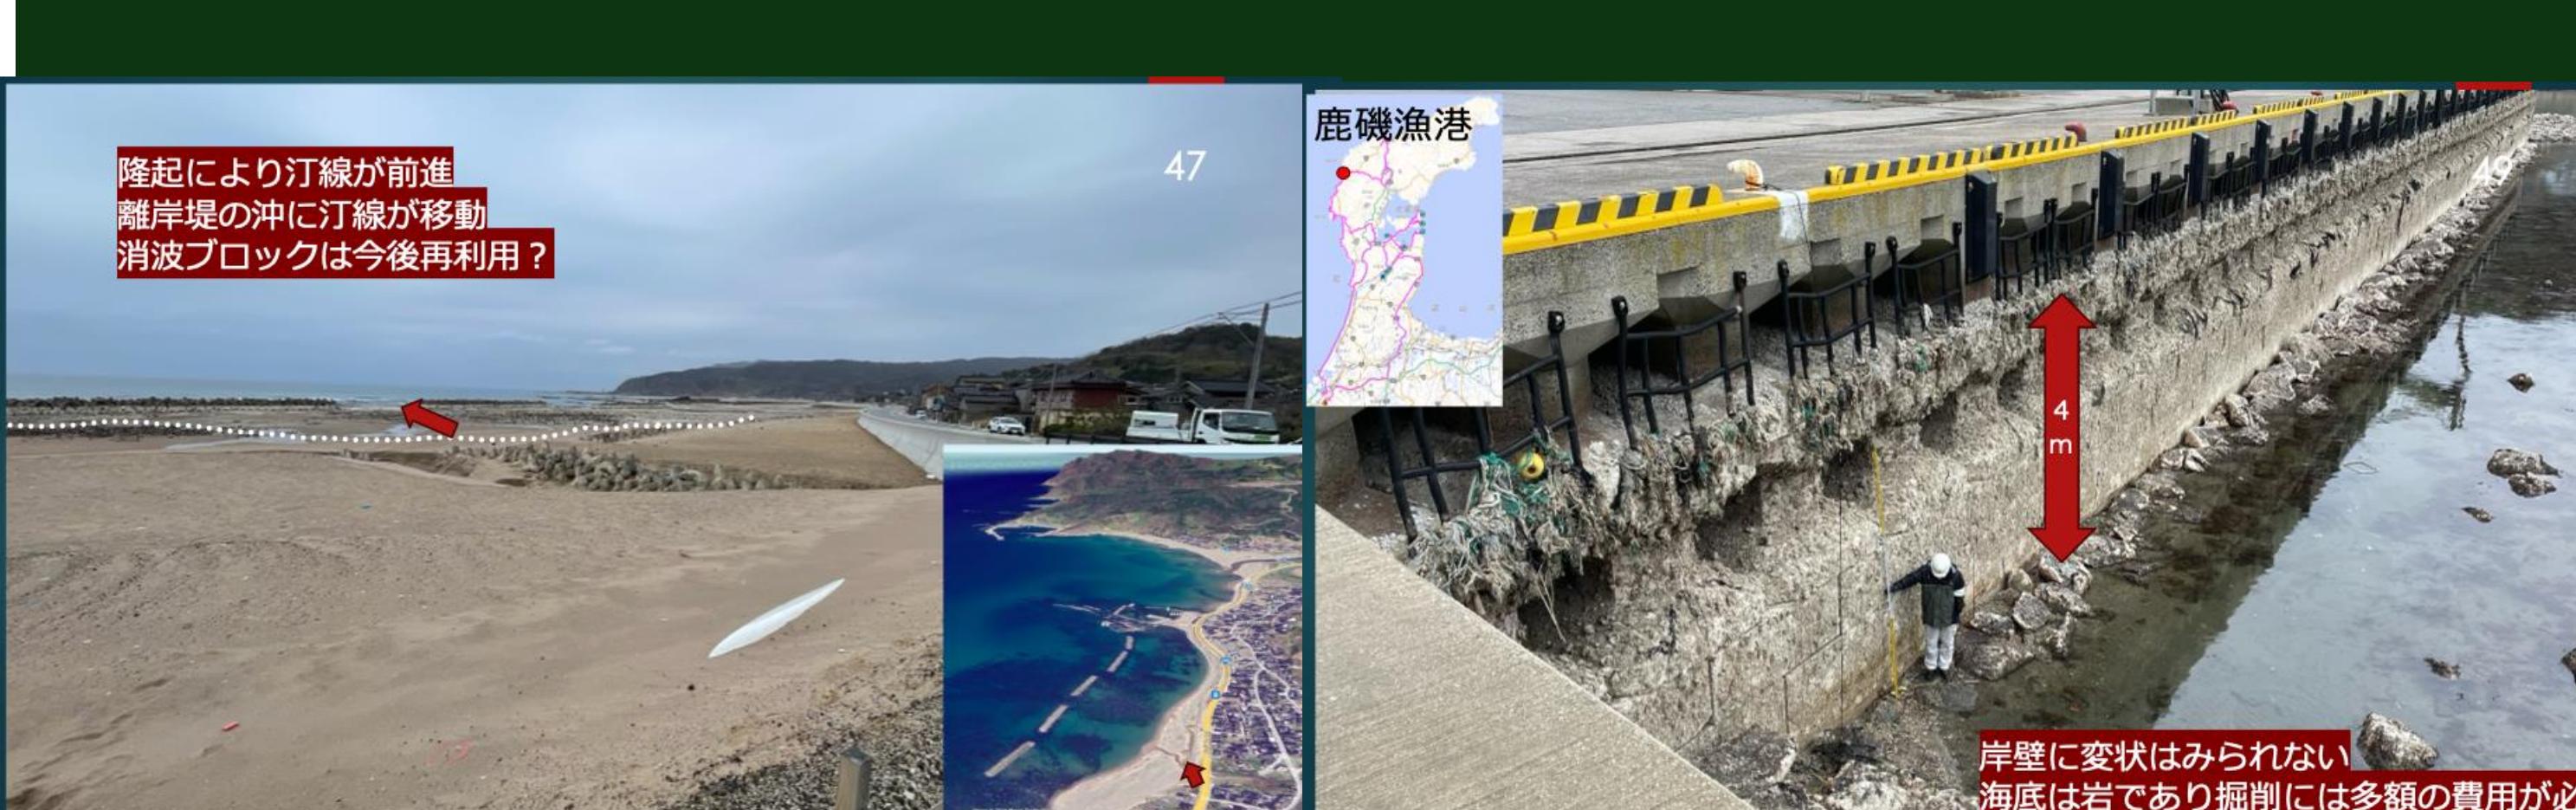
## 3. 港湾・漁港での被害

- ▶ 東側（半島中央）
  - ▶ 地震動 + 液状化 → 構造物の変状 → 港湾機能の喪失
    - ▶ 震源に近いほど変状の程度は大きい
    - ▶ 古い港では、裏込め材として液状化しやすい土砂を使用しており課題である
    - ▶ 耐震岸壁、桟橋は被災せず
  - ▶ 報告されていない局所的な津波被害が散見
- ▶ 西側
  - ▶ 隆起により汀線が前進→防護施設が陸上に
  - ▶ 港湾施設の変状は少ないが、干上がり使用不可、海底掘削も困難ではないか

- ・ 港の全機能を喪失しないようにする
  - 部分的でも耐震岸壁化を進める
  - 作りやすく、改良・移設しやすい岸壁へ技術革新
  - 隆起した港の再生方針
