# 土構造物の維持管理のための 静電容量式水浸・空洞化センサの開発

[空洞化, 静電容量式センサ, 社会基盤の維持管理] 准教授 上野勝利

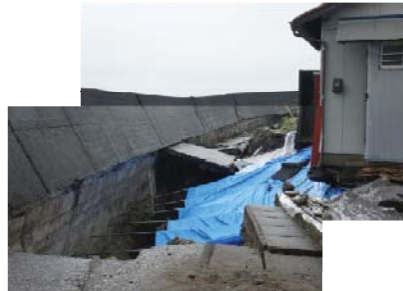
写真1 高潮により空洞化した防潮堤背面

高潮や高水による護岸や堤防の浸水・排水、あるいは地震や老朽化により破損した下水管などの埋設管からの浸水・排水により土が排出され、地盤内に空洞が発生しやがて陥没崩壊する被害が発生している(写真1)。表面の舗装の強度が高いほど大きな空洞が形成されるまで崩落せず、被害が甚大となる傾向にある。また、地盤の劣化を放置すれば地震や津波による被害を増大する恐れもある。そのため、図1に示すように新設時や補修時に浸水や空洞化を検知するセンサを埋設し、被害の初期段階で異常を検知することができれば、補修費用の軽減が期待できる。

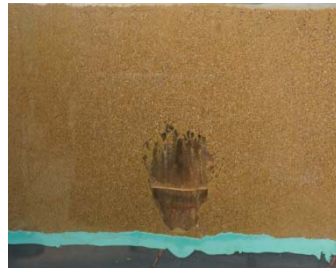
写真2 発生した空洞とフィーダーセンサ(正面)

写真2は、欠陥を有する地中埋設管からの漏水・排水履歴により発生した空洞を示している。空洞中に埋設したセンサが見える。空洞を有する地盤の支持力は、破壊を考慮したFEM解析(図2)により評価することができる。土のせん断強度および空洞の寸法と深さと支持力の関係は得られており、空洞寸法の評価ができれば、補修の必要性を判断することができる。そこで、図3は地中に埋設したセンサの測定結果を示している。空洞未発生個所の測定値は履歴とともに変動が収束し、空洞発生個所は変動が増大した。測定値に表れる浸水・排水に伴う短期的な変動から、空洞寸法を評価することを試みた(図4)。目視観察と概ね一致した。230分付近の差異は、崩落土砂によりセンサが閉塞したためである。
